Processo Digital nº: 0012004-61.2020.8.26.0554

# Laudo Pericial

O presente parecer refere-se ao imóvel registrado sob a matrícula nº 169.575 do 1º Cartório de Registro de Imóveis de Santo André, correspondente ao apartamento nº 01, integrante do Edifício Condomínio Residencial Itororó, situado na Rua Itororó, nº 117, Vila América, Santo André/SP, CEP 09121-410.

**No respectivo laudo será analisado e apurado o valor de mercado atualizado do imóvel, em conformidade com as normas técnicas estabelecidas pelo IBAPE-SP.**

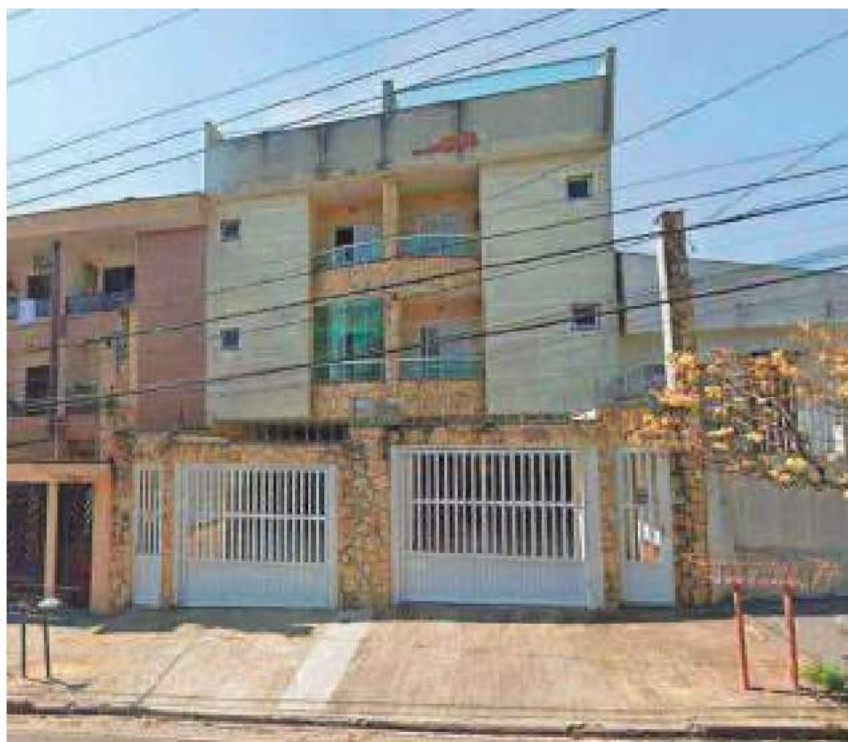
## Vista da entrada principal do Condomínio

A fotografia abaixo apresenta a localização do imóvel de matrícula nº 169.575, situado no primeiro andar do edifício, o qual dispõe de uma vaga de garagem

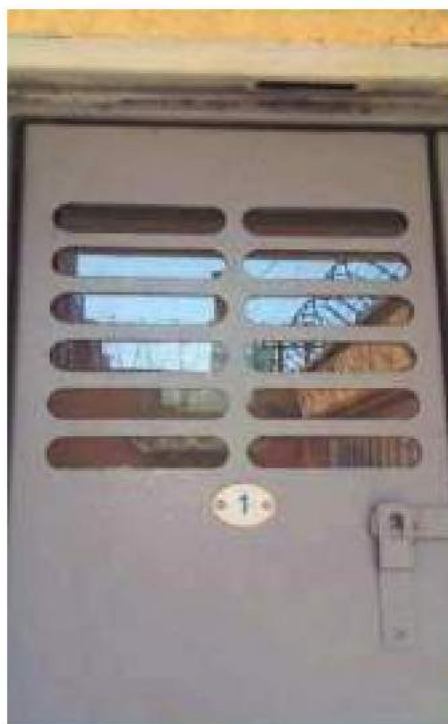
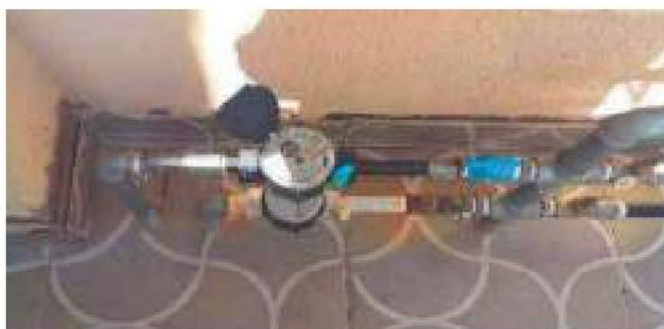
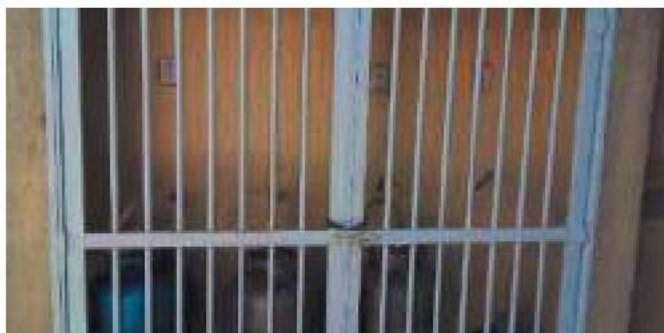
### Vista do Hidrômetro e da entrada de energia e do sistema de gás

O apartamento nº 01 esta localizado no 1º (primeiro) andar do Edifício ,o perito analisou a matrícula nº 169.575 e verificou as dimensões da sua área privativa de 67,00 m².

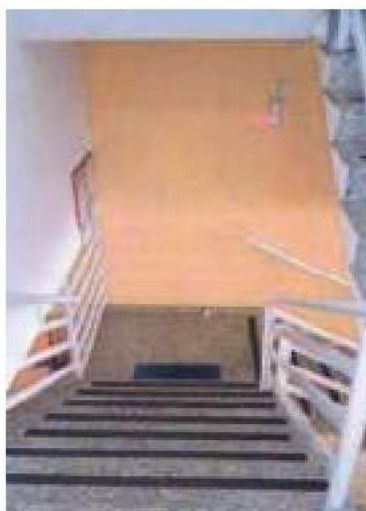
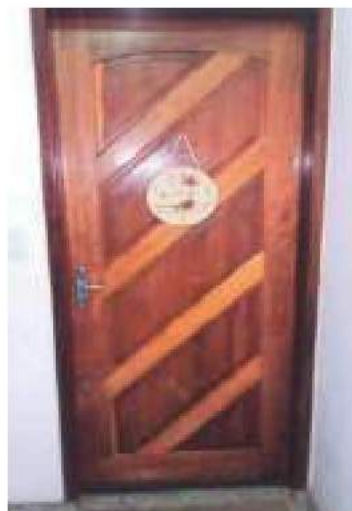
### Vista da Entrada Social do Apartamento nº 01 ao seu hall

O Perito Judicial colheu informações necessárias no local da vistoria como fotos que ilustram as condições atuais e recentes, portanto ao perito o imóvel está em boas condições de uso, segue a seguir as benfeitorias dos cômodos do apartamento 01.

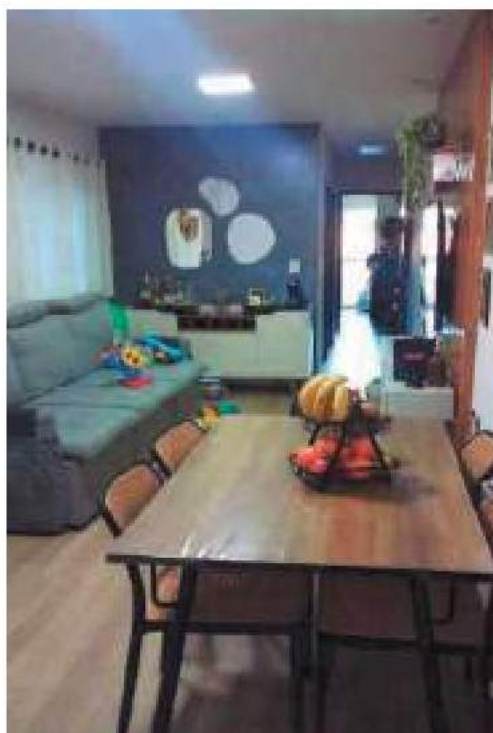
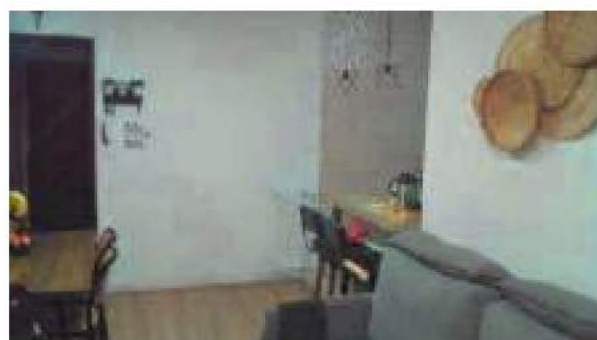
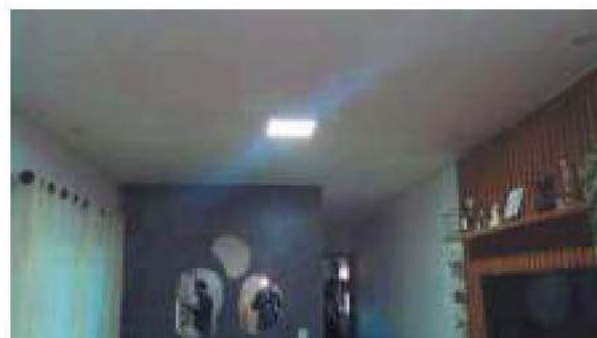
### Vistas da Sala de Jantar e TV

Seu ambiente é arejado com os seus acabamentos de médio padrão e todo decorado ,na vistoria o cômodo encontrava se todo mobiliado , no teto o uso da placa de drywall com pontos de iluminação.

**Os acabamentos utilizados estavam em bons estados de uso** ,segue assim abaixo as suas demais benfeitorias em uso :

- ✓ Piso de tapete de madeira em bons estado;
- ✓ Lustre acoplado ;
- ✓ Paredes com pintura acrílica;
- ✓ Teto revestido com o uso de placa de drywall com pintura acrílica branca;
- ✓ Porta principal de entrada de madeira maciça ;
- ✓ Pontos de tomadas e interruptores completos ;
- ✓ Vitro de aluminio com um invidraçamento liso.

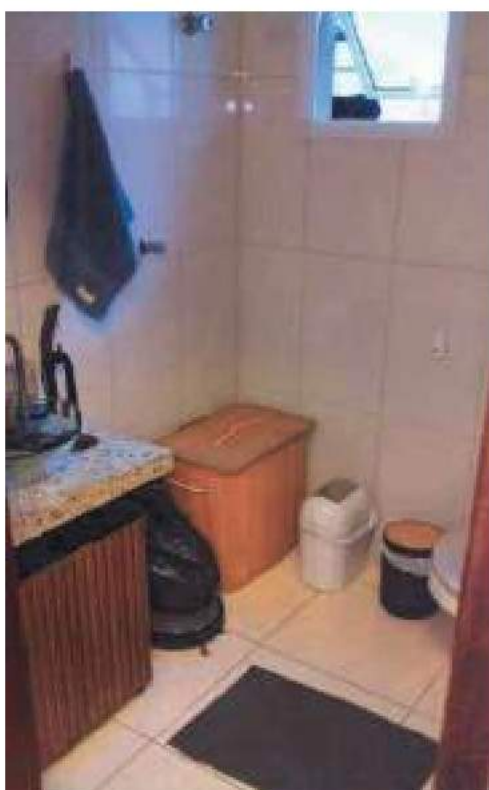
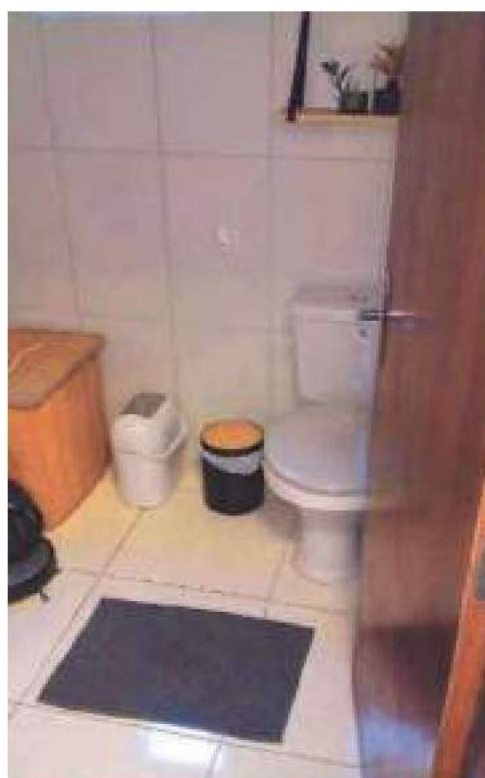
### Vistas do Banheiro

Nas fotos a seguir ilustra um ambiente pequeno, com Janela de aluminio branco maximar ,com Teto revestido com o uso de placa de drywall,na vistoria o cômodo encontrava se mobiliado .

Os acabamentos utilizados estavam em bons estados de uso ,segue assim abaixo as suas demais benfeitorias em uso :

- ✓ Piso de cerâmica na coloração clara em ótimo estado ;
- ✓ Paredes revestida com revestimentos cerâmicos claros;
- ✓ Teto rebaixado de gesso com pintura acrilica branca com iluminação;
- ✓ 1 Porta de madeira;
- ✓ Janela de aluminio branco maximar ;
- ✓ Box para banho com 1 chuveiro ;
- ✓ Vaso sanitário de louça com caixa acoplada branco ;
- ✓ Lavatório com cuba de vidro e tampo de granito;
- ✓ Gabinete de madeira ;
- ✓ Pontos de tomadas e interruptores completos .

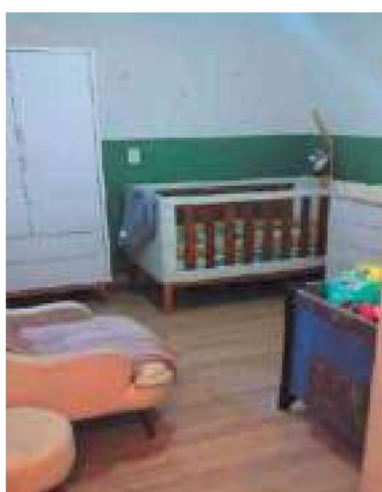
### Vista do Quarto 1

O cômodo em seu ambiente é arejado com os seus acabamentos de médio padrão, na vistoria o cômodo encontrava se todo mobiliado.

**Os acabamentos utilizados estavam em ótimos estados de uso**, segue assim abaixo as suas demais benfeitorias em uso :

- ✓ Piso com tapete de madeira em ótimo estado;
- ✓ Paredes com pintura acrílica branca;
- ✓ Teto com pintura acrílica branca e com ponto de iluminação ;
- ✓ Porta de entrada de madeira maciça ;
- ✓ Pontos de tomadas e interruptores completos ;
- ✓ Janela de alumínio branco de correr.

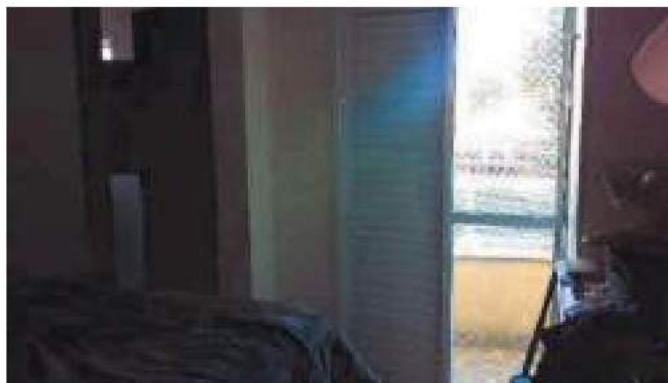
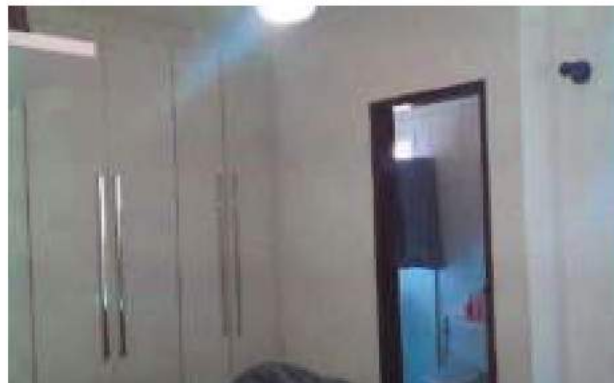
## Vistas da Suíte

O quarto da suíte em seu ambiente é arejado com os seus acabamentos de médio padrão, na vistoria o cômodo encontrava se todo mobiliado.

**Os acabamentos utilizados estavam em ótimos estados de uso**, segue assim abaixo as suas demais benfeitorias em uso :

- ✓ Piso com tapete de madeira em ótimo estado;
- ✓ Paredes com pintura acrílica branca;
- ✓ Teto com pintura acrílica branca e com ponto de iluminação ;
- ✓ Porta de entrada de madeira maciça ;
- ✓ Pontos de tomadas e interruptores completos ;
- ✓ Porta de alumínio branco de correr.

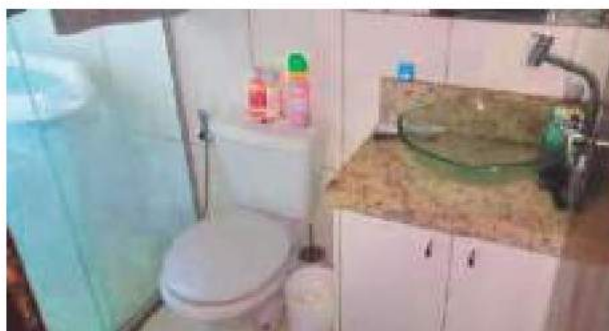
## Vistas do Banheiro

Nas fotos a seguir ilustra um ambiente pequeno, com Janela de alumínio branco maximar ,com Teto revestido com o uso de placa de drywall,na vistoria o cômodo encontrava se mobiliado .

**Os acabamentos utilizados estavam em bons estados de uso** ,segue assim abaixo as suas demais benfeitorias em uso :

- ✓ Piso de cerâmica na coloração clara em ótimo estado ;
- ✓ Paredes revestida com revestimentos cerâmicos claros;
- ✓ Teto rebaixado de gesso com pintura acrilica branca com iluminação;
- ✓ 1 Porta de madeira;
- ✓ Janela de alumínio branco maximar ;
- ✓ Box para banho com 1 chuveiro ;
- ✓ Vaso sanitário de louça com caixa acoplada branco ;
- ✓ Lavatório com cuba de vidro e tampo de granito;
- ✓ Gabinete de madeira ;
- ✓ Pontos de tomadas e interruptores completos .

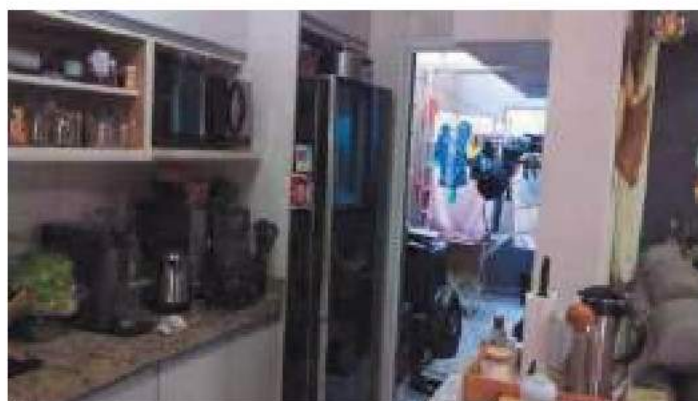
### Vista da Cozinha

Nas fotos a seguir ilustra um ambiente pequeno, com armários de madeira revestidos por MDF e nesse cômodo encontra-se a entrada de serviços do apartamento ,na vistoria o cômodo encontrava se mobiliado .

**Os acabamentos utilizados estavam em ótimos estados de uso** ,segue assim abaixo as suas demais benfeitorias em uso :

- ✓ Piso de cerâmica na coloração branca em ótimo estado ;
- ✓ Paredes revestida com revestimentos cerâmicos brancos ;
- ✓ Armários de madeira em MDF;
- ✓ Gabinete de madeira em MDF e com tampo úmido de granito preto ;
- ✓ Teto com pintura acrílica branca com iluminação acoplada ;
- ✓ Pontos de tomadas e interruptores completos ;
- ✓ Tampo de Granito.

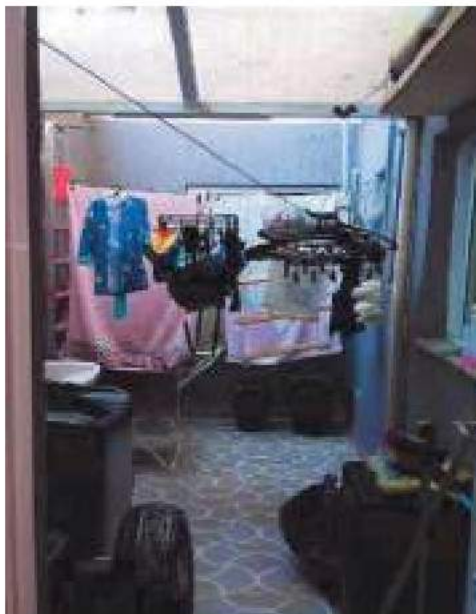
### Vistas da Área de Serviço

Na foto a seguir ilustra um ambiente pequeno

**Os acabamentos utilizados estavam em ótimos estados de uso** ,segue assim abaixo as suas demais benfeitorias em uso :

- ✓ Piso de cerâmica na coloração cinza em ótimo estado ;
- ✓ Paredes pintadas com coloração cinza ;
- ✓ Pontos de tomadas e interruptores completos ;
- ✓ Tanque de Louça.
