EXCELENTÍSSIMA SRA. DRA. JUIZA DE DIREITO DA 1ª VARA DA FAMÍLIA E  
SUCESSÕES DA COMARCA DE MAUÁ – SP

Processo n. 1014555-28.2023.8.26.0348

**Fernando Rossi**, Engenheiro Civil, CREA-SP nº 5069924382, perito nomeado por V.Exa. no processo em referência, vem pelo presente, referente ao **CUMPRIMENTO DE SENTENÇA - RECONHECIMENTO / DISSOLUÇÃO**, movido por **BEATRIZ DA SILVA OLIVEIRA** em face de **ALTAMIRANDO SANTOS OLIVEIRA**, vem apresentar o laudo pericial acerca da **AVALIAÇÃO DO IMÓVEL** situado na Rua Deputado Antônio Silva da Cunha, nº 324, Jardim Itapark, CEP: 09351-650- Mauá –SP.

O objetivo deste trabalho é estimar o valor de mercado do imóvel acima discriminado.

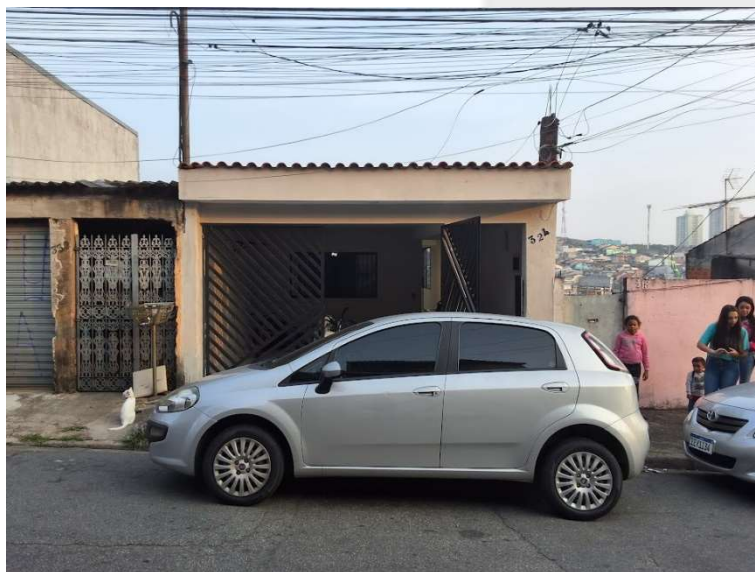
Figura 2 -Fachada do imóvel - Fonte: Autor.

O imóvel periciado é residencial unifamiliar cuja estrutura é constituída por vigas e pilares de concreto armado, alvenaria de vedação e cobertura composta por laje e telhas cerâmicas.

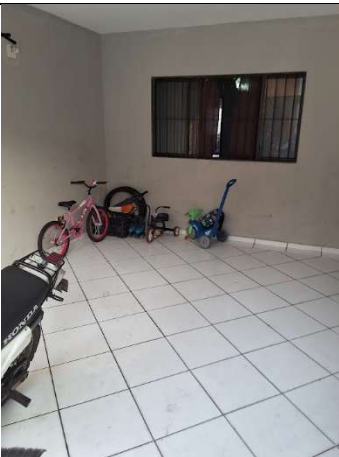
| | <table> <tr> <th colspan="2">Cômodo: <b>Garagem</b></th></tr> <tr> <td><b>Piso</b></td><td>Revestimento cerâmico</td></tr> <tr> <td><b>Teto</b></td><td>Pintura</td></tr> <tr> <td><b>Paredes</b></td><td>Pintura</td></tr> <tr> <td><b>Porta</b></td><td>Aço</td></tr> <tr> <td><b>Janela</b></td><td>Alumínio</td></tr> </table> | Cômodo: <b>Garagem</b> | | <b>Piso</b> | Revestimento cerâmico | <b>Teto</b> | Pintura | <b>Paredes</b> | Pintura | <b>Porta</b> | Aço | <b>Janela</b> | Alumínio | | | | | | | | |
|---|---|---|--|---|---|---|---|---|---|---|---|---|---|---|---|---|---|---|---|---|---|
| Cômodo: <b>Garagem</b> | | | | | | | | | | | | | | | | | | | | | |
| <b>Piso</b> | Revestimento cerâmico | | | | | | | | | | | | | | | | | | | | |
| <b>Teto</b> | Pintura | | | | | | | | | | | | | | | | | | | | |
| <b>Paredes</b> | Pintura | | | | | | | | | | | | | | | | | | | | |
| <b>Porta</b> | Aço | | | | | | | | | | | | | | | | | | | | |
| <b>Janela</b> | Alumínio | | | | | | | | | | | | | | | | | | | | |

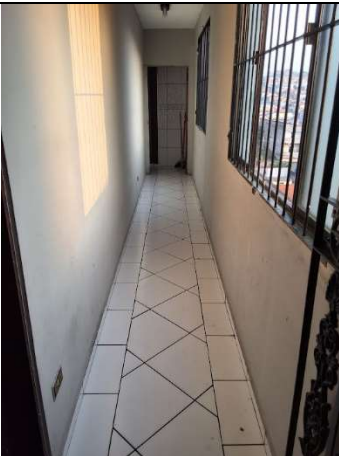
| | <table> <tr> <th colspan="2">Cômodo: <b>Garagem</b></th></tr> <tr> <td><b>Piso</b></td><td>Revestimento cerâmico</td></tr> <tr> <td><b>Teto</b></td><td>Pintura</td></tr> <tr> <td><b>Paredes</b></td><td>Pintura</td></tr> <tr> <td><b>Porta</b></td><td>Aço</td></tr> <tr> <td><b>Janela</b></td><td>Alumínio</td></tr> </table> | Cômodo: <b>Garagem</b> | | <b>Piso</b> | Revestimento cerâmico | <b>Teto</b> | Pintura | <b>Paredes</b> | Pintura | <b>Porta</b> | Aço | <b>Janela</b> | Alumínio | | | | | | | | |
|---|---|---|--|---|---|---|---|---|---|---|---|---|---|---|---|---|---|---|---|---|---|
| Cômodo: <b>Circulação</b> | | | | | | | | | | | | | | | | | | | | | |
| <b>Piso</b> | Revestimento cerâmico | | | | | | | | | | | | | | | | | | | | |
| <b>Teto</b> | Pintura | | | | | | | | | | | | | | | | | | | | |
| <b>Paredes</b> | Pintura | | | | | | | | | | | | | | | | | | | | |
| <b>Porta</b> | Madeira | | | | | | | | | | | | | | | | | | | | |
| <b>Janela</b> | Aço | | | | | | | | | | | | | | | | | | | | |

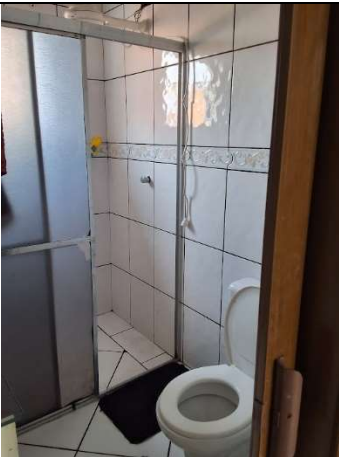
| | <table> <tr> <th colspan="2">Cômodo: <b>Garagem</b></th></tr> <tr> <td><b>Piso</b></td><td>Revestimento cerâmico</td></tr> <tr> <td><b>Teto</b></td><td>Pintura</td></tr> <tr> <td><b>Paredes</b></td><td>Pintura</td></tr> <tr> <td><b>Porta</b></td><td>Aço</td></tr> <tr> <td><b>Janela</b></td><td>Alumínio</td></tr> </table> | Cômodo: <b>Garagem</b> | | <b>Piso</b> | Revestimento cerâmico | <b>Teto</b> | Pintura | <b>Paredes</b> | Pintura | <b>Porta</b> | Aço | <b>Janela</b> | Alumínio | | | | | | | | |
|---|---|---|--|---|---|---|---|---|---|---|---|---|---|---|---|---|---|---|---|---|---|
| Cômodo: <b>Banheiro</b> | | | | | | | | | | | | | | | | | | | | | |
| <b>Piso</b> | Revestimento cerâmico | | | | | | | | | | | | | | | | | | | | |
| <b>Teto</b> | Pintura | | | | | | | | | | | | | | | | | | | | |
| <b>Paredes</b> | Revestimento Cerâmico | | | | | | | | | | | | | | | | | | | | |
| <b>Porta</b> | Madeira | | | | | | | | | | | | | | | | | | | | |
| <b>Janela</b> | Aço | | | | | | | | | | | | | | | | | | | | |
| <b>Vaso</b> | Porcelana | | | | | | | | | | | | | | | | | | | | |
| <b>Lavatório</b> | Plástico | | | | | | | | | | | | | | | | | | | | |
| <b>Banheira</b> | Não | | | | | | | | | | | | | | | | | | | | |
| <b>Box</b> | Plástico | | | | | | | | | | | | | | | | | | | | |

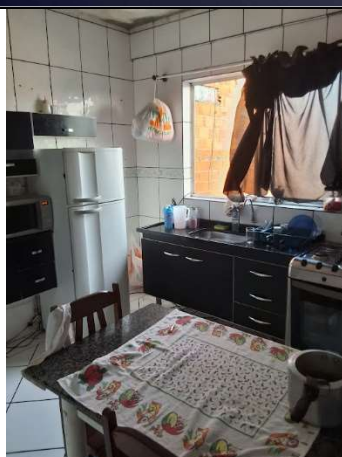
**Cômodo: Cozinha**

| <b>Piso</b> | Revestimento cerâmico |
| <b>Teto</b> | Pintura |
| <b>Paredes</b> | Revestimento Cerâmico |
| <b>Porta</b> | Alumínio |
| <b>Janela</b> | Alumínio |
| <b>Pia</b> | Granito |

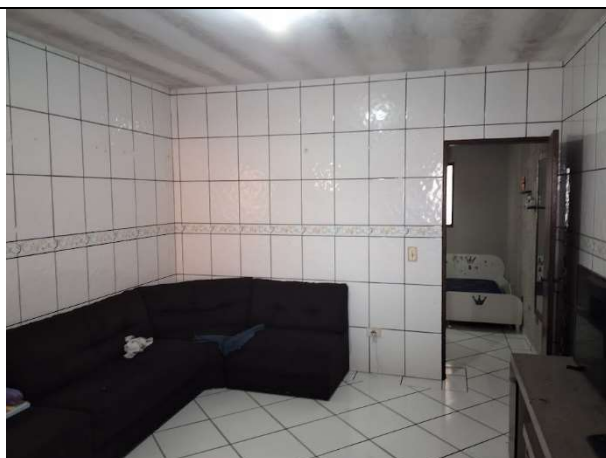
**Cômodo: Sala**

| <b>Piso</b> | Revestimento cerâmico |
| <b>Teto</b> | Pintura |
| <b>Paredes</b> | Revestimento Cerâmico |
| <b>Porta</b> | Madeira |
| <b>Janela</b> | Inexistente |

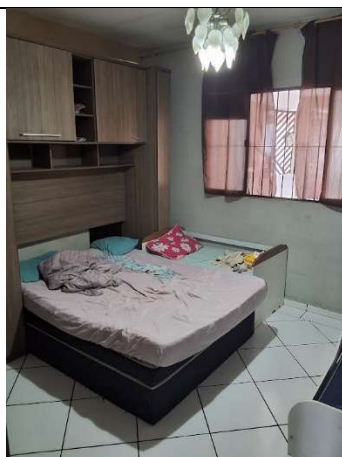
**Cômodo: Quarto 01**

| <b>Piso</b> | Revestimento cerâmico |
| <b>Teto</b> | Pintura |
| <b>Paredes</b> | Pintura |
| <b>Porta</b> | Madeira |
| <b>Janela</b> | Alumínio |

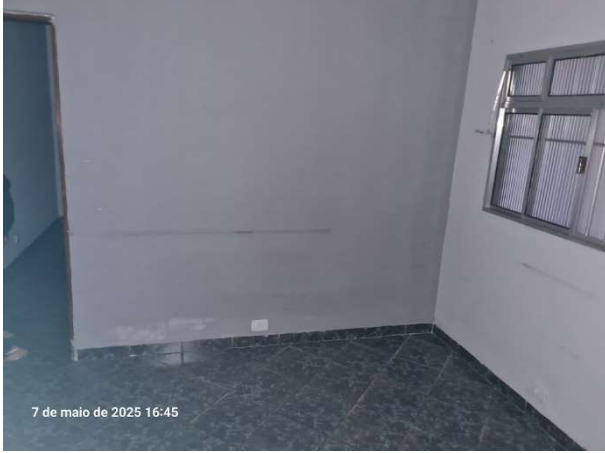
| <b>Cômodo:</b> | <b>Sala 02</b> | | | | | | | | | | | | | | | | | | | | |
| <b>Piso</b> | Revestimento cerâmico | | | | | | | | | | | | | | | | | | | | |
| <b>Teto</b> | Pintura | | | | | | | | | | | | | | | | | | | | |
| <b>Paredes</b> | Pintura | | | | | | | | | | | | | | | | | | | | |
| <b>Porta</b> | Alumínio | | | | | | | | | | | | | | | | | | | | |
| <b>Janela</b> | Alumínio | | | | | | | | | | | | | | | | | | | | |

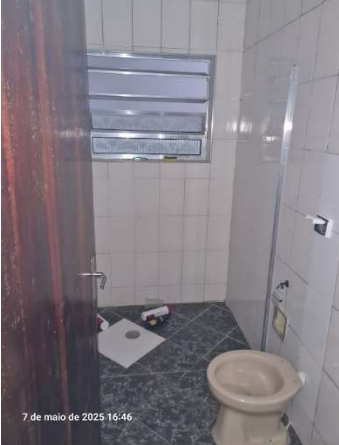
| <b>Cômodo:</b> | <b>Banheiro 02</b> | | | | | | | | | | | | | | | | | | | | |
| <b>Piso</b> | Revestimento cerâmico | | | | | | | | | | | | | | | | | | | | |
| <b>Teto</b> | Pintura | | | | | | | | | | | | | | | | | | | | |
| <b>Paredes</b> | Revestimento Cerâmico | | | | | | | | | | | | | | | | | | | | |
| <b>Porta</b> | Madeira | | | | | | | | | | | | | | | | | | | | |
| <b>Janela</b> | Alumínio | | | | | | | | | | | | | | | | | | | | |
| <b>Vaso</b> | Porcelana | | | | | | | | | | | | | | | | | | | | |
| <b>Lavatório</b> | Plástico | | | | | | | | | | | | | | | | | | | | |
| <b>Banheira</b> | Não | | | | | | | | | | | | | | | | | | | | |
| <b>Box</b> | Inexistente | | | | | | | | | | | | | | | | | | | | |

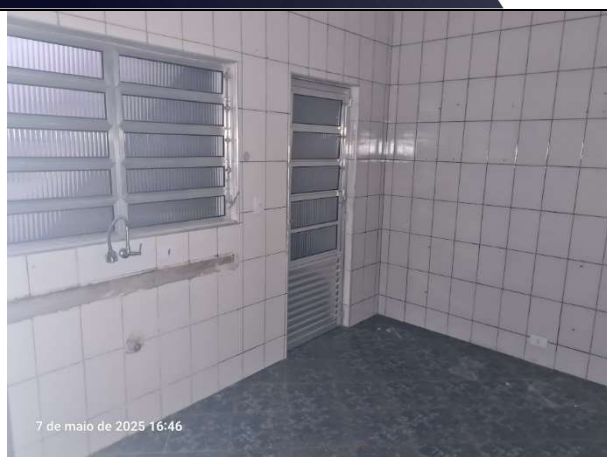
**Cômodo: Cozinha**

| <b>Piso</b> | Revestimento cerâmico |
| <b>Teto</b> | Pintura |
| <b>Paredes</b> | Revestimento Cerâmico |
| <b>Porta</b> | Alumínio |
| <b>Janela</b> | Alumínio |
| <b>Pia</b> | Inexistente |

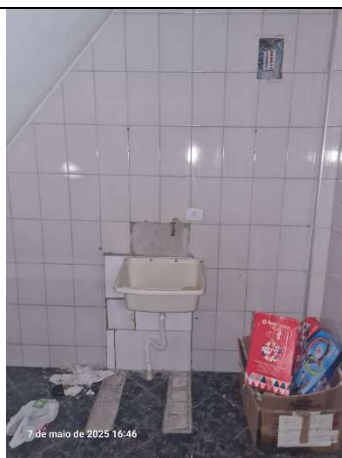
**Cômodo: Área de serviço**

| <b>Piso</b> | Revestimento cerâmico |
| <b>Teto</b> | Pintura |
| <b>Paredes</b> | Revestimento Cerâmico |
| <b>Porta</b> | Madeira |
| <b>Janela</b> | Alumínio |

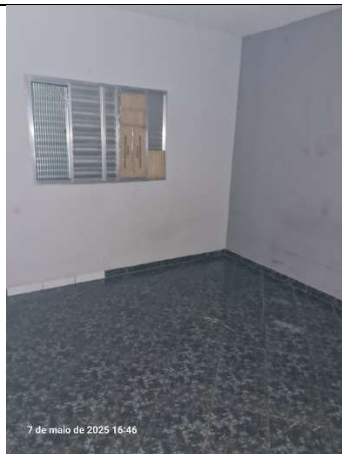
**Cômodo: Quarto 02**

| <b>Piso</b> | Revestimento cerâmico |
| <b>Teto</b> | Pintura |
| <b>Paredes</b> | Pintura |
| <b>Porta</b> | Alumínio |
| <b>Janela</b> | Alumínio |

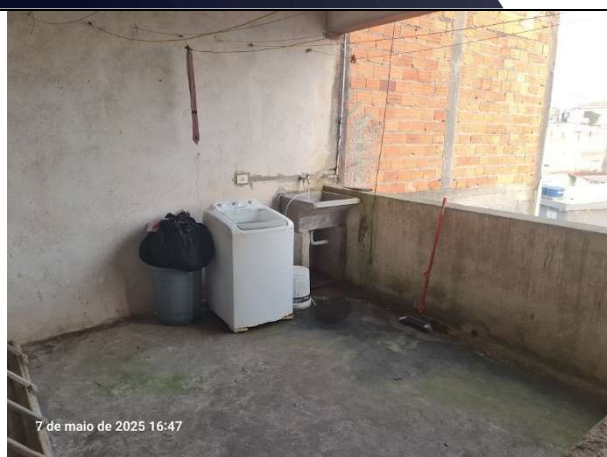
**Cômodo: Área de serviço**

| <b>Piso</b> | Concreto |
| <b>Teto</b> | Reboco |
| <b>Paredes</b> | Reboco |
| <b>Porta</b> | Inexistente |
| <b>Janela</b> | Inexistente |

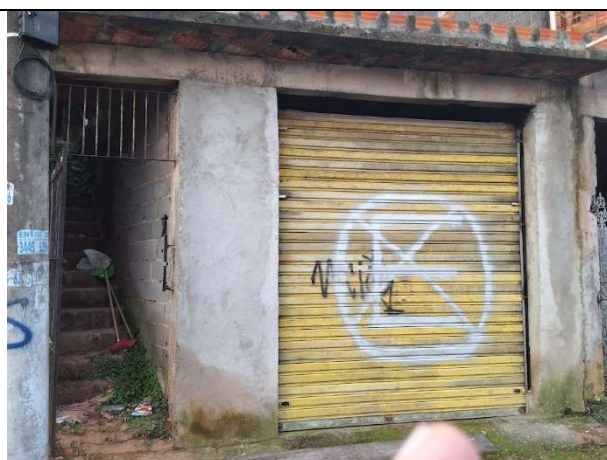
**Cômodo: Garagem 02**

| <b>Piso</b> | Concreto |
| <b>Teto</b> | Laje aparente |
| <b>Paredes</b> | Reboco |
| <b>Porta</b> | Aço |
| <b>Janela</b> | Inexistente |
